In der Nacht auf den 6. August 2004 hat die durch einen Blitzschlag ausgelöste Feuersbrunst den Dachstuhl und den Glockenturm der Bergkirche in Rheinau irreparabel geschädigt. Da auch im Inneren der Kirche beträchtliche Schäden entstanden sind, ist knapp ein Jahr später eine umfassende Sanierung mit dem Wiederaufbau der Holzkonstruktionen an die Hand genommen worden.

Bergkirche in Rheinau: Wiederaufbau eines historischen Kleinods

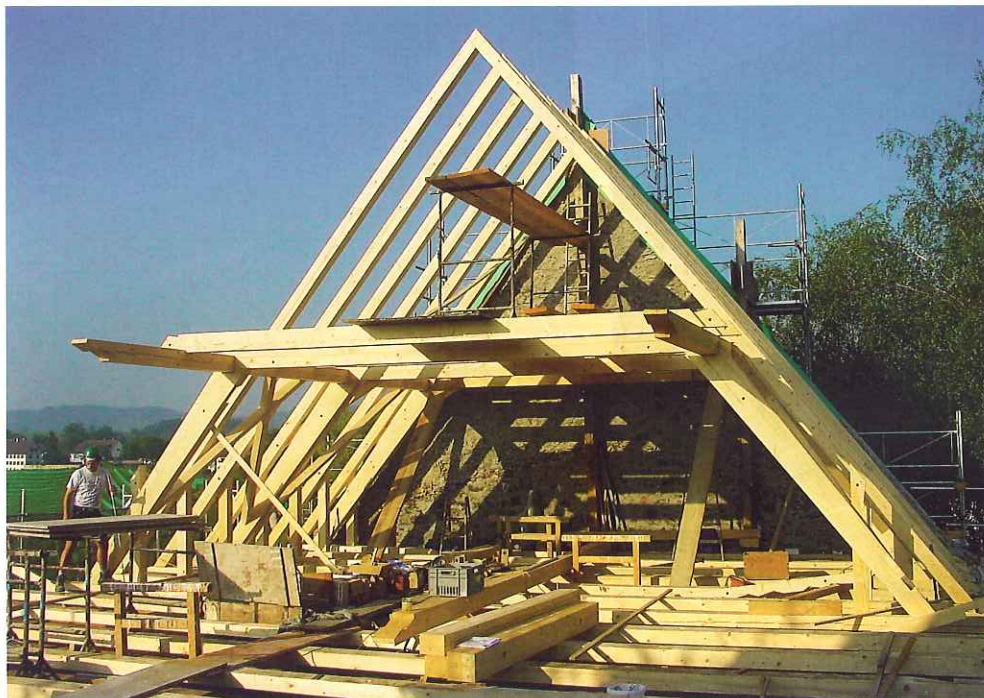
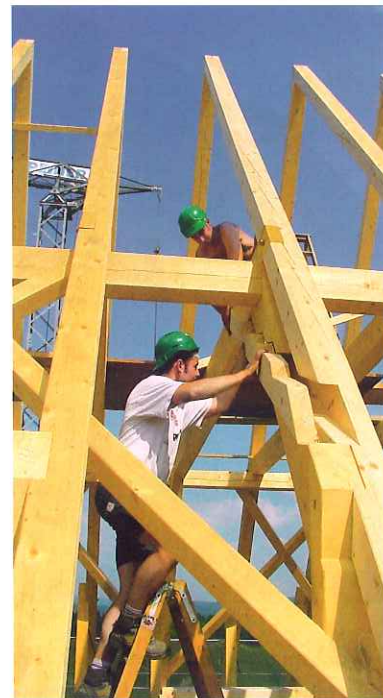
Die vom Brandereignis Betroffenen waren sich schnell einig: Das von einer Feuersbrunst zerstörte Dach- und Turmgebälk der Bergkirche in Rheinau sollte unverzüglich wieder hergestellt werden. Der Absicht folgten im Frühjahr 2005 die Taten: Zimmerleute begannen mit dem Wiederaufbau der Holzkonstruktionen.

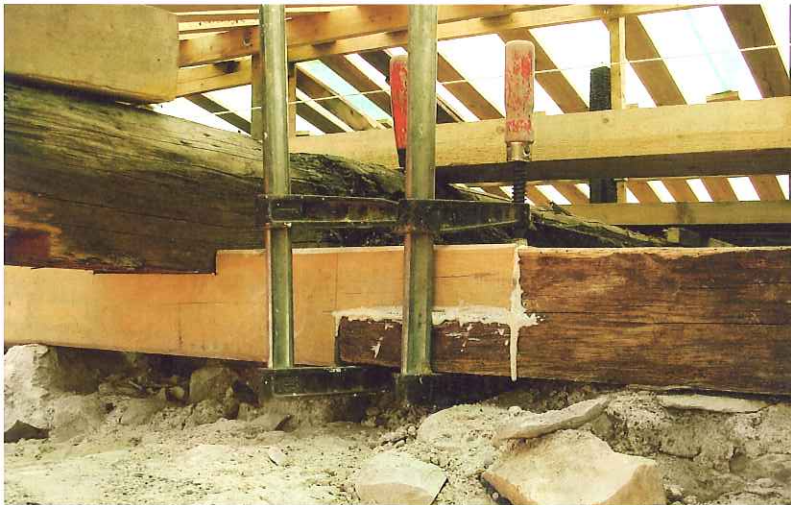
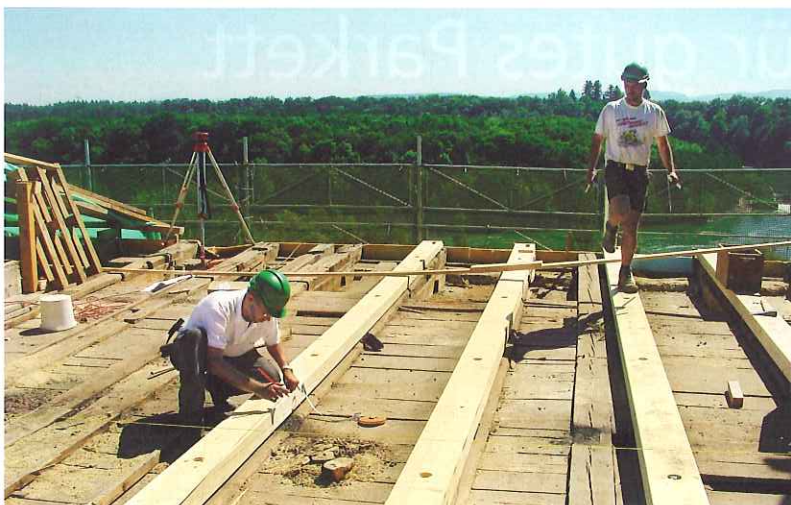
Soweit statisch vertretbar, wurden Schadstellen durch hölzerne Implantate ausgebessert (oben). Den Wiederaufbau des Dachstuhls leitete das Verlegen der Balkenlage über den Strukturen der grösstenteils unversehrt gebliebenen Holzdecke ein.

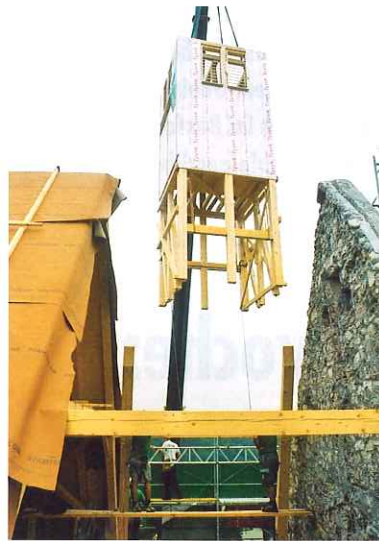
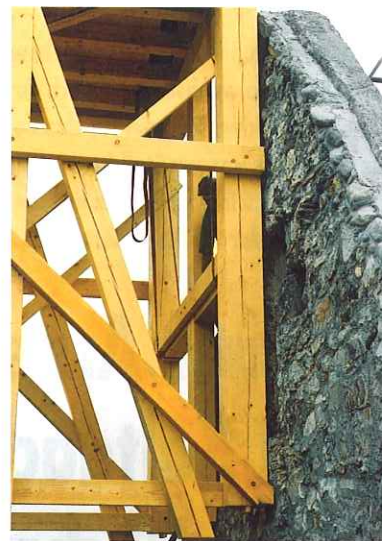
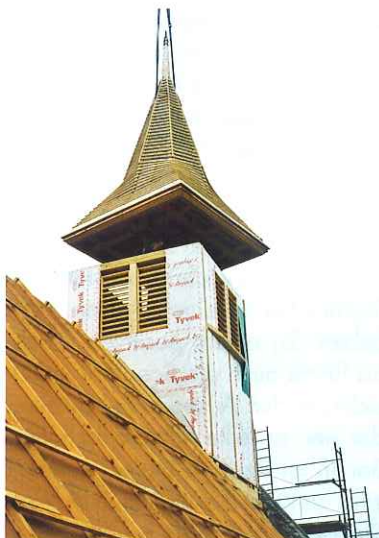
Ganz schön eng war's, als mittels eines Pneu- kran der Turmhelm an den Ort seiner Bestimmung eingeschwenkt wurde (oben). Darnach konnte der Turmhut aufgesetzt werden (unten, links). – Ein kirchliches Kleinod hat seine Identität zurückerhalten (unten, rechts).

genden Streben und den Bügen zusammengesetzt. Nachdem der Dachstuhl bis zum Unterdach eingedeckt war, konnten der in einer Holzelementbauhalle vorgefertigte 9,70 m hohe Turmhelm mit quadratischem Grundriss (3,50 m x 3,50 m) und der Turmhut (H = 1,90 m) mit Tiefladern zur Baustelle transportiert werden. Gleichentags setzte ein Pneu- kran die beiden Teile von beachtlichem Gewicht (Turmhelm: 12 t; Hut: 4,5 t) auf die präzise ausnivellierten Auflager auf.
